# Ringerloftets historie

Trinitatis Kirkes loft med indgang fra Rundetaarn

Jesper Vang Hansen

København 2007

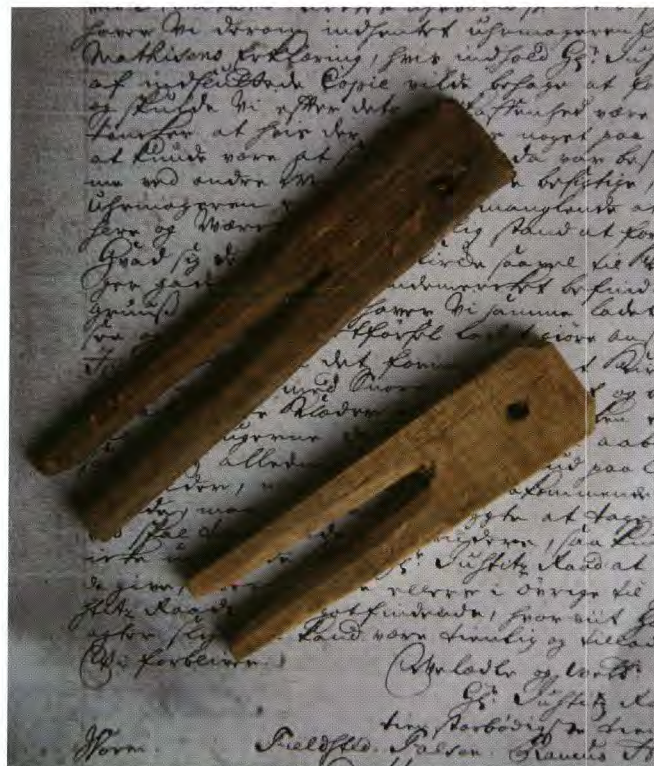
Under oprydningsarbejdet før ombygningen i 2006 blev der fundet tøjklemmer og en del reb, der kan stamme fra dengang Ringerloftet blev brugt som tørreløft.

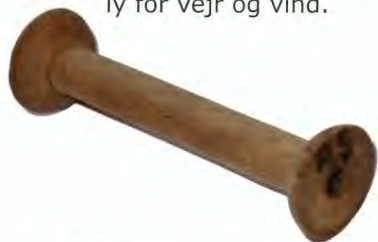
Garntrisse fundet på Ringerloftet i 2006. Mærket A.S. kan være possementmager Sørensens, som var lejer i 1850-1852, eller Sommers 1870-1880.

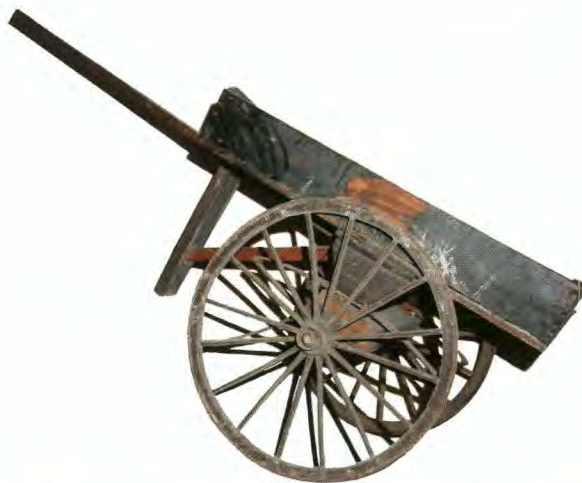
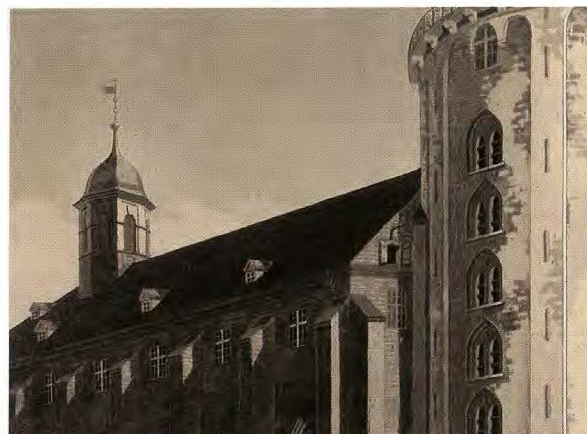
Øverst: Kærre, der har været brugt til transport i Rundetaarn.

Midten: Udsnit af litografi fra omkring 1840. Over gavllugen ses hejseisen over 2 opslåede skodder.

Til venstre: Det endnu eksisterende hejseværk på Ringerloftet.

Yderst til venstre: Glas til Ringerloftet på vej op ad sneglegangen på den eldrevne vogn. (2007)

En reparation i 1860 afslører, at man stadigvæk benyttede hejseværket på den tid. Måske har graverkarlen benyttet denne hejseanordning til vand til et vandkar, der var forbundet med rør ned til de underliggende etager.

there were two hatches where objects could be hoisted up. The spiral walk was also ideal for transporting things up to the loft. In the old days this was done using a hand-cart, which still exists. Nowadays an electric cart is used.

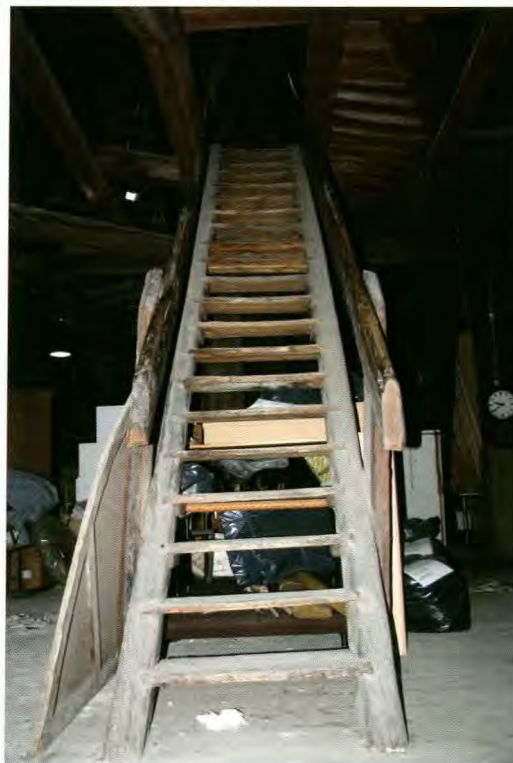
**Foto 2006 af trappe til tagrytteren. For enden af trappen var en dør til det aflukkede rum, hvor urværket stod.**

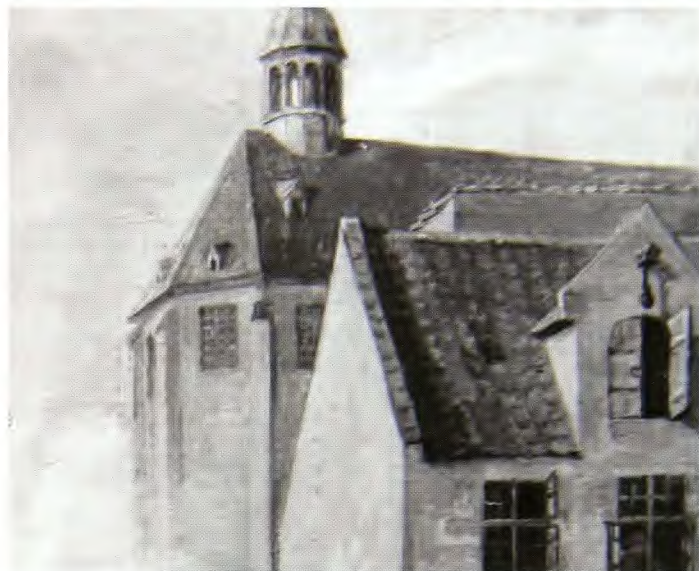
Udsnit fra billede 1834, der var to kviste under tagrytteren - en på hver side - gav lys til rummet, hvor urværket stod. Til højre ses resterne af urværkets sokkel.

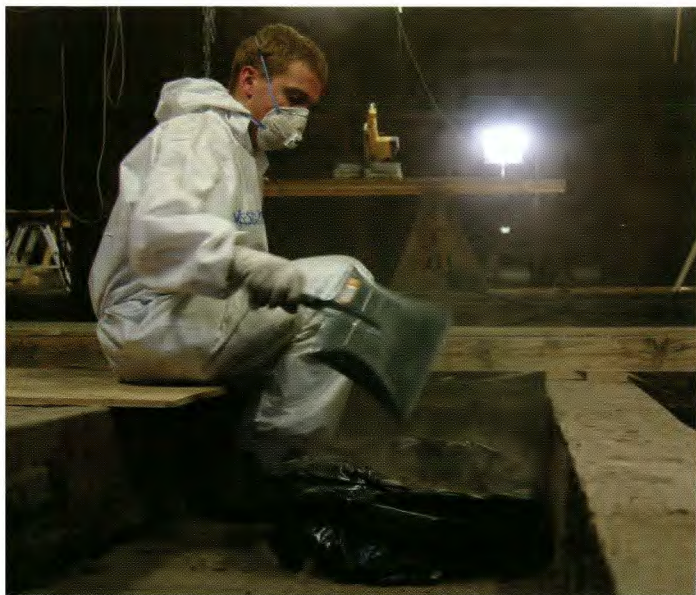
267 års støv og affald blev fjernet under gulvet inden isolering.
